# **Erfahrungen bei Bau und Überwachung von Abluftreinigungsanlagen in Niedersachsen**

**12. KTBL-Vortragsveranstaltung**

Lars Broer, LUFA Nord-West, Oldenburg

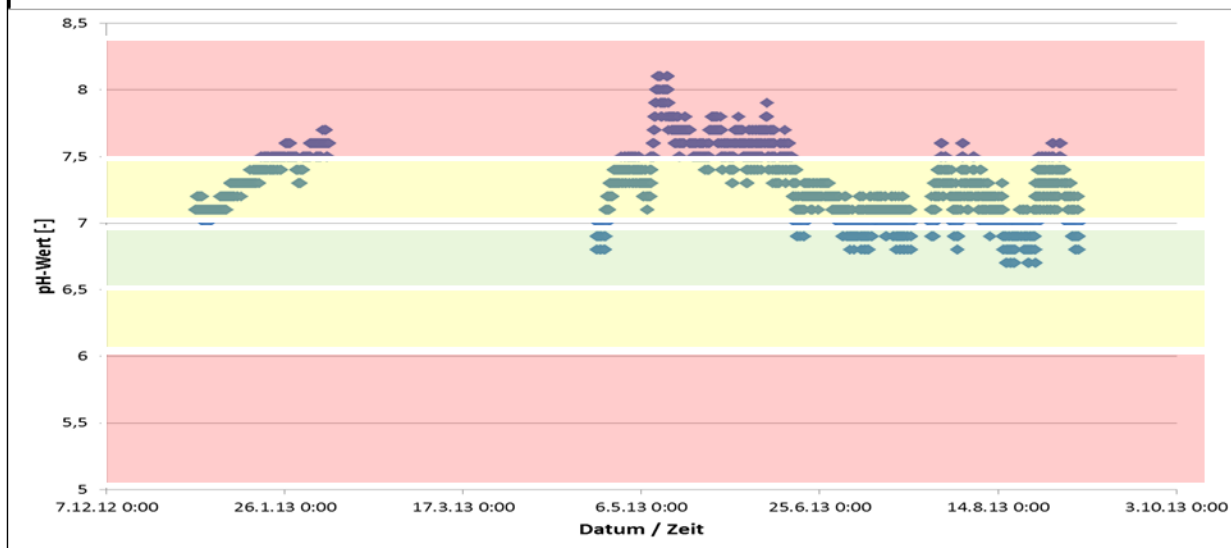
Abb. 1: pH-Wertverlauf seit letzter Checkup-Prüfung

# Auszug eines Checkup-Protokolls (2): Ordnungsgemäßer Betrieb seit letzter Checkup-Messung

| | | | Erläuterungen |
|---|---|---|---|
| Mängel beim pH-Wertverlauf | Säuremangel | x | Großgebäude Lieferengpass |
| Sonstiges: | Anlage war von Januar bis Ende April außer Betrieb | | |

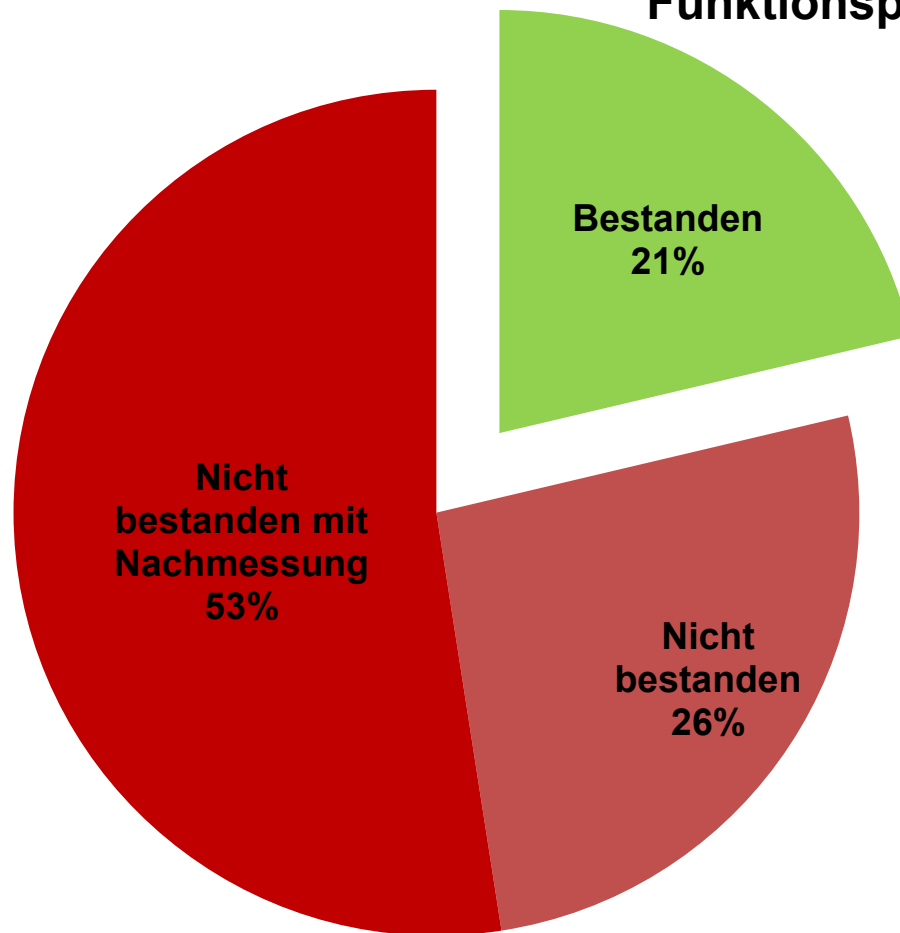
# Konsequenzen der Überprüfungsmessungen

**61 Abluftreinigungsanlagen (24.02.2015-11.05.2015)  
Funktionsprüfung (51) / des Check-up (10)**

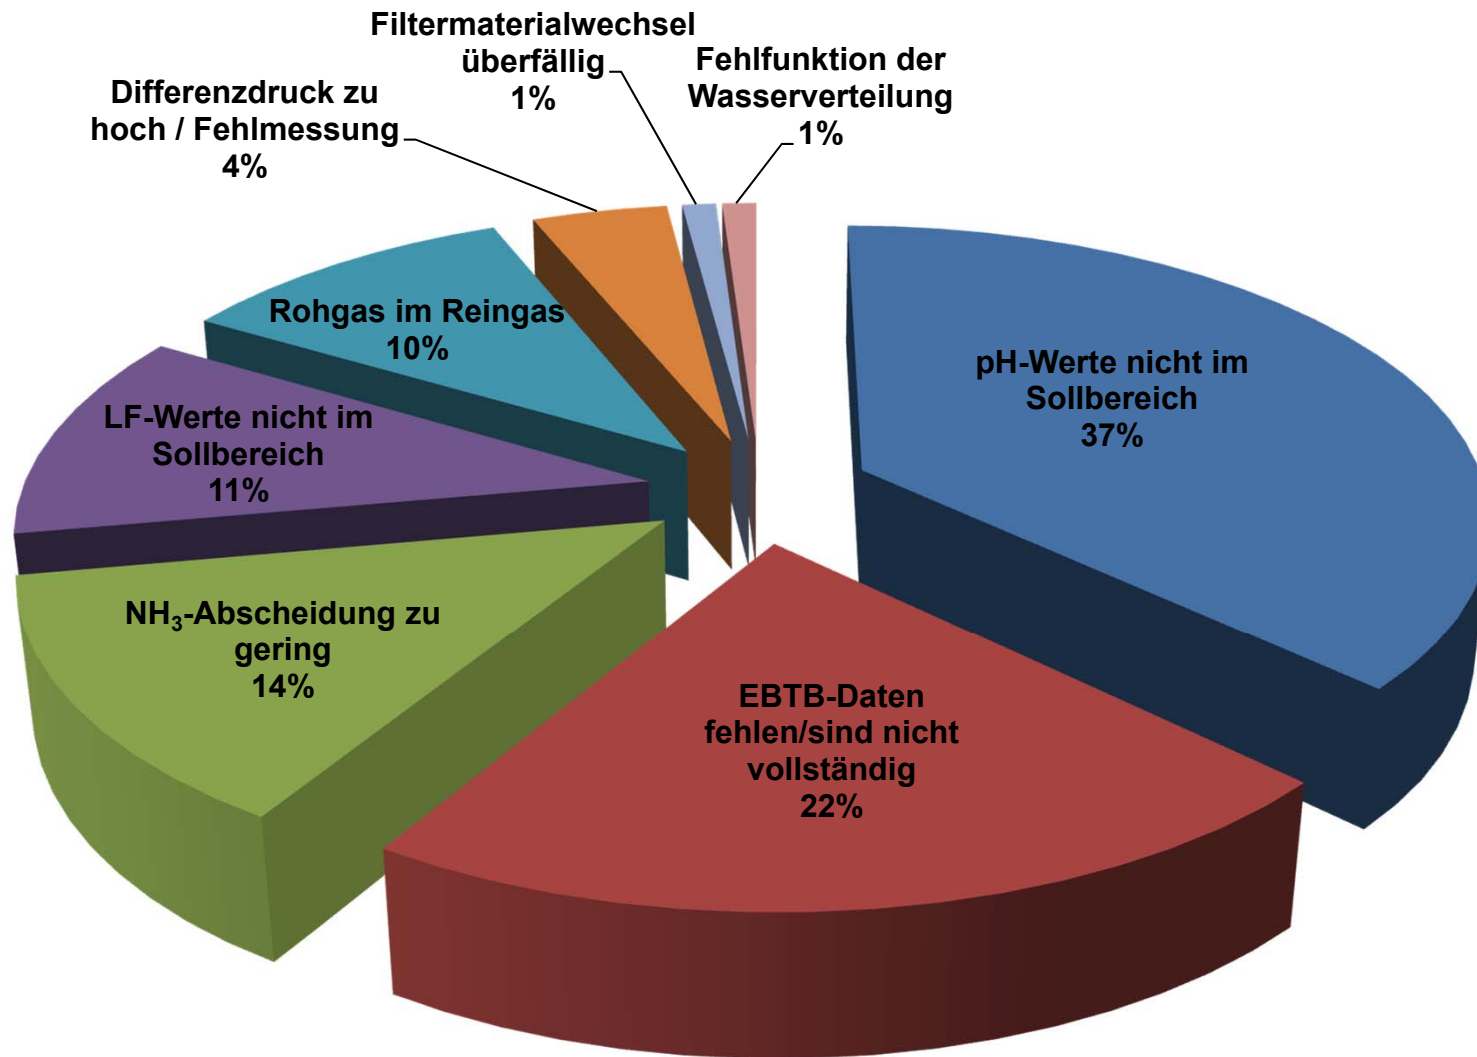
# Gründe für eine nicht bestandene Überprüfung

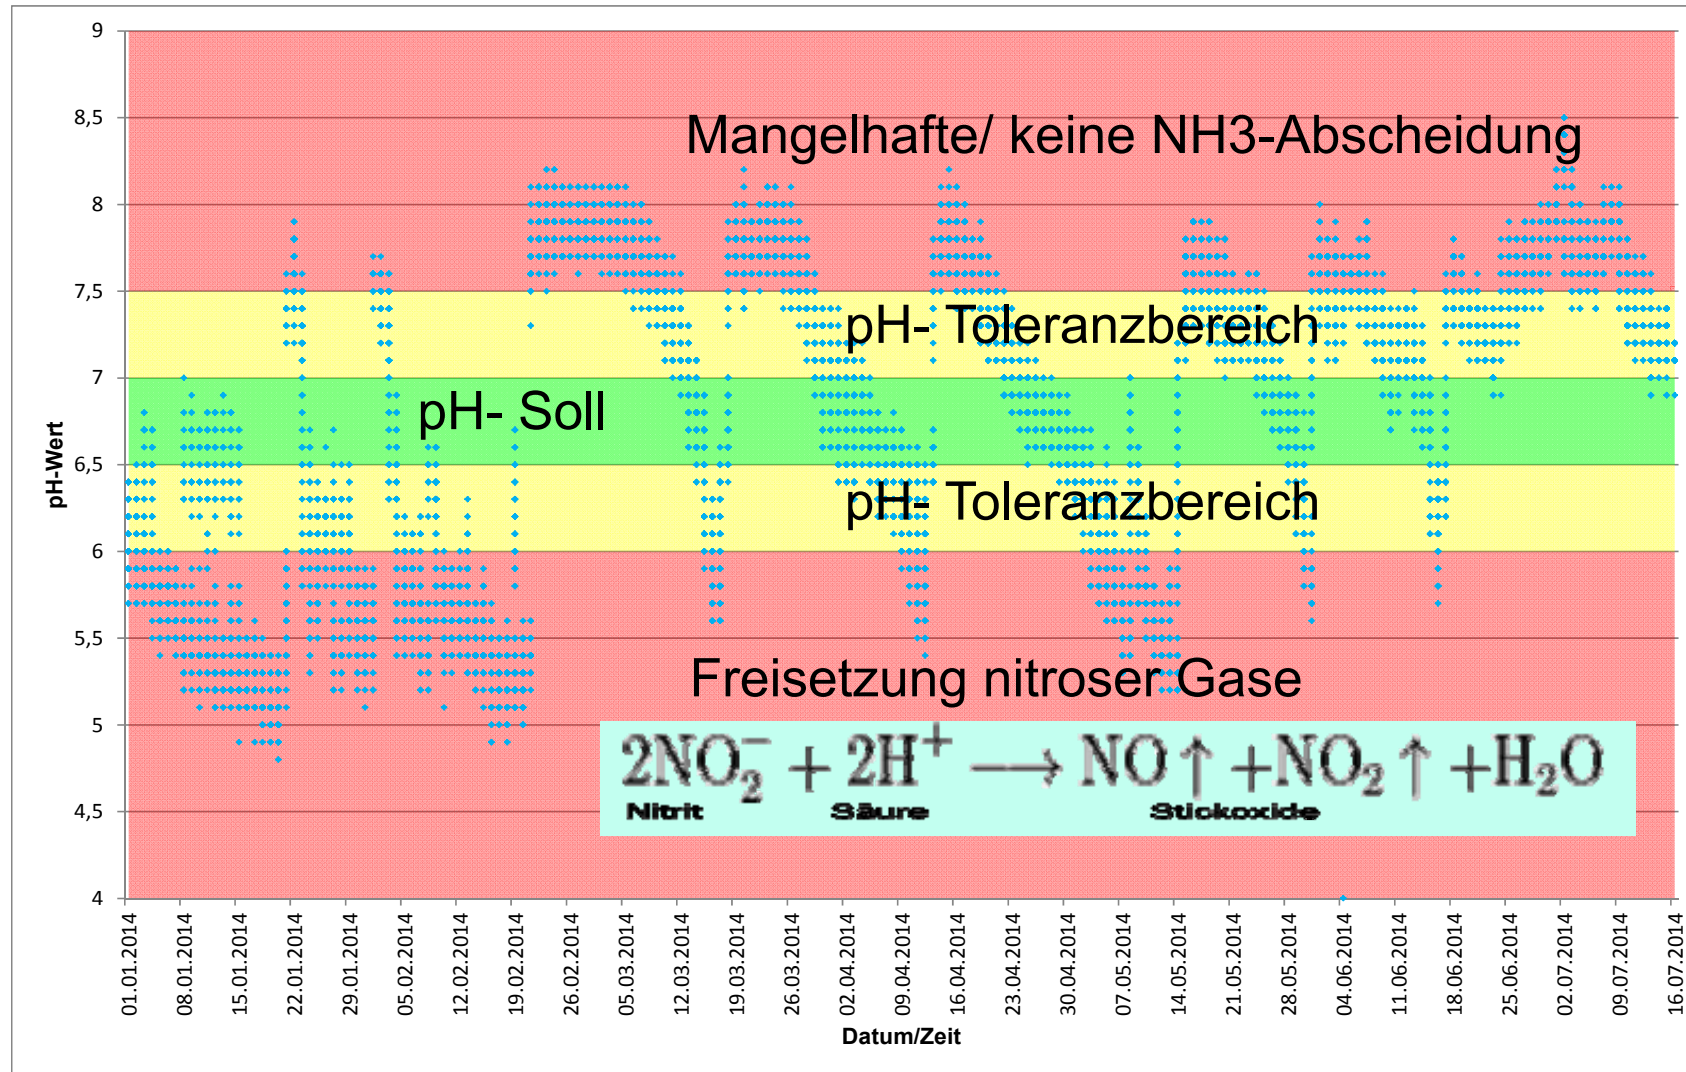
# Mangelhafte Ammoniakabscheidung/ Stickoxidbildung bei Rieselbettreaktoren

Grund: pH-Wert Regelung suboptimal

Beanstandungen mangelnder Ammoniakabscheidung und Stickoxidbildung fast ausschließlich an Rieselbettreaktoren (Biofilter ausgenommen)

- pH-Wert nicht geregelt (Regelung eines Chemowäschers deutlich einfacher)
- Intervallschaltung der Umwälzpumpe

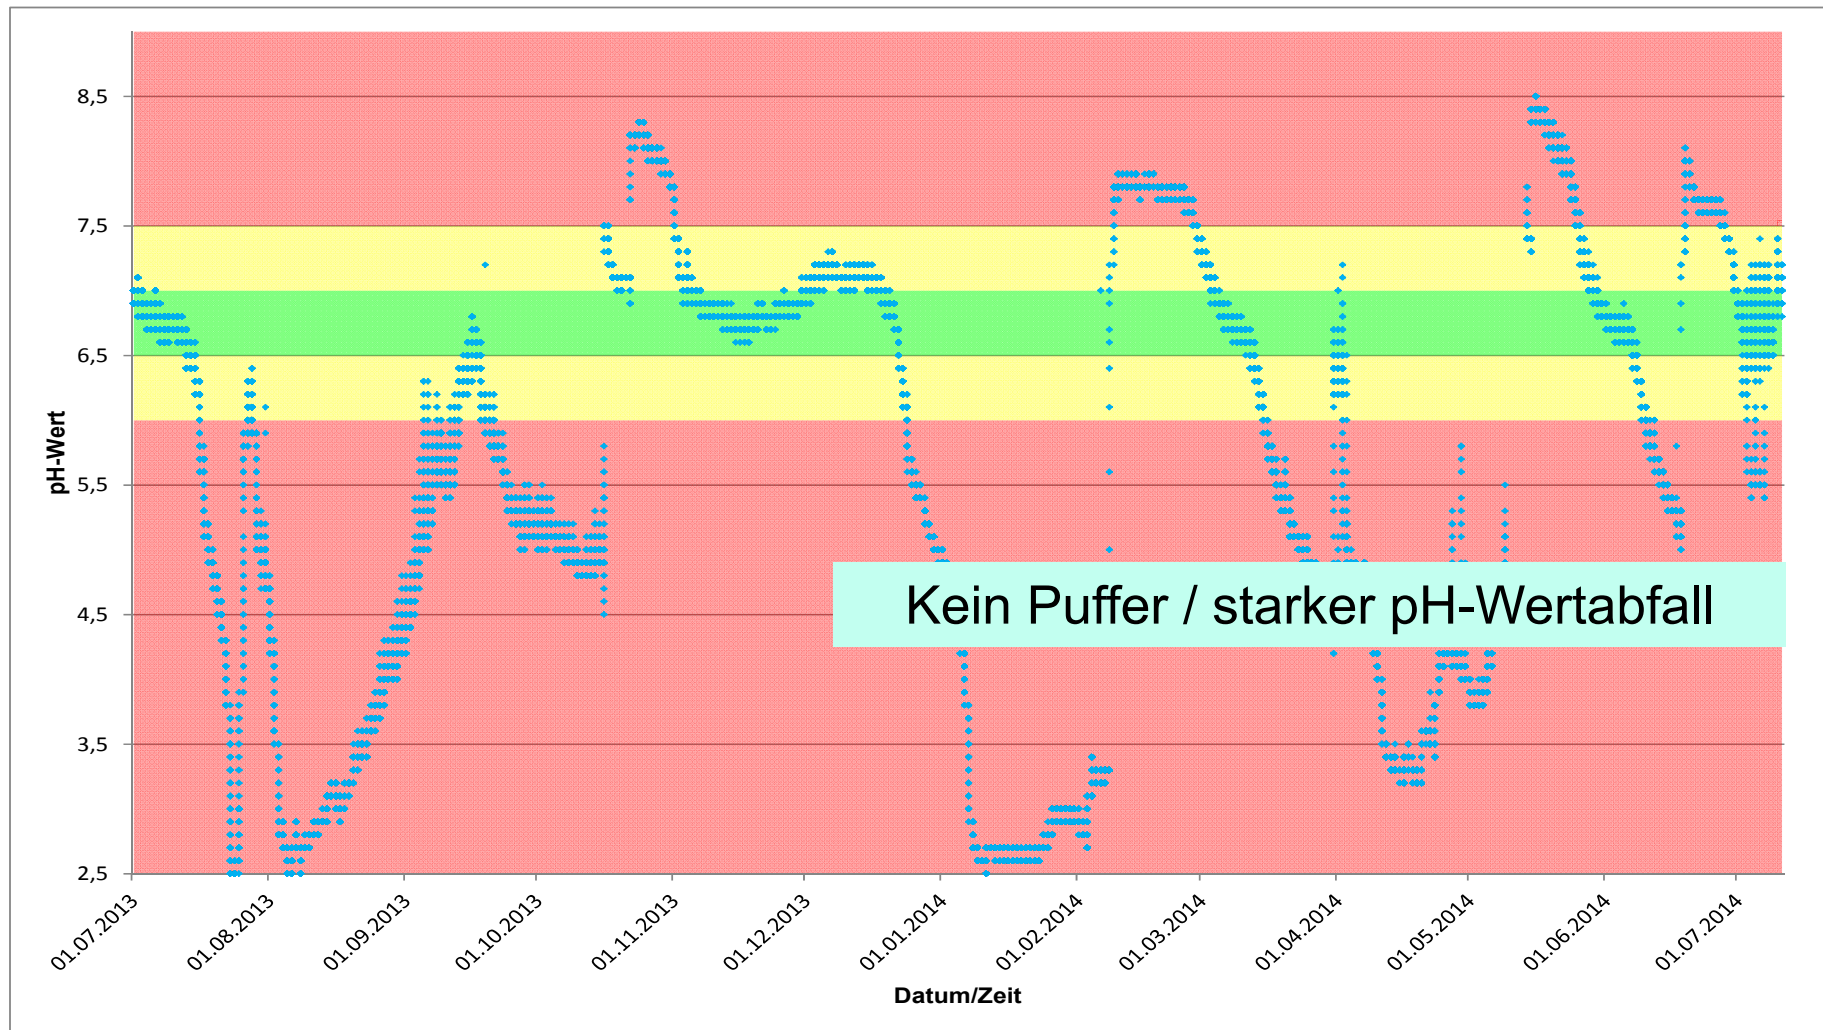
# Visualisierung eines EBTB Biowäscher pH-Wert Regelung suboptimal

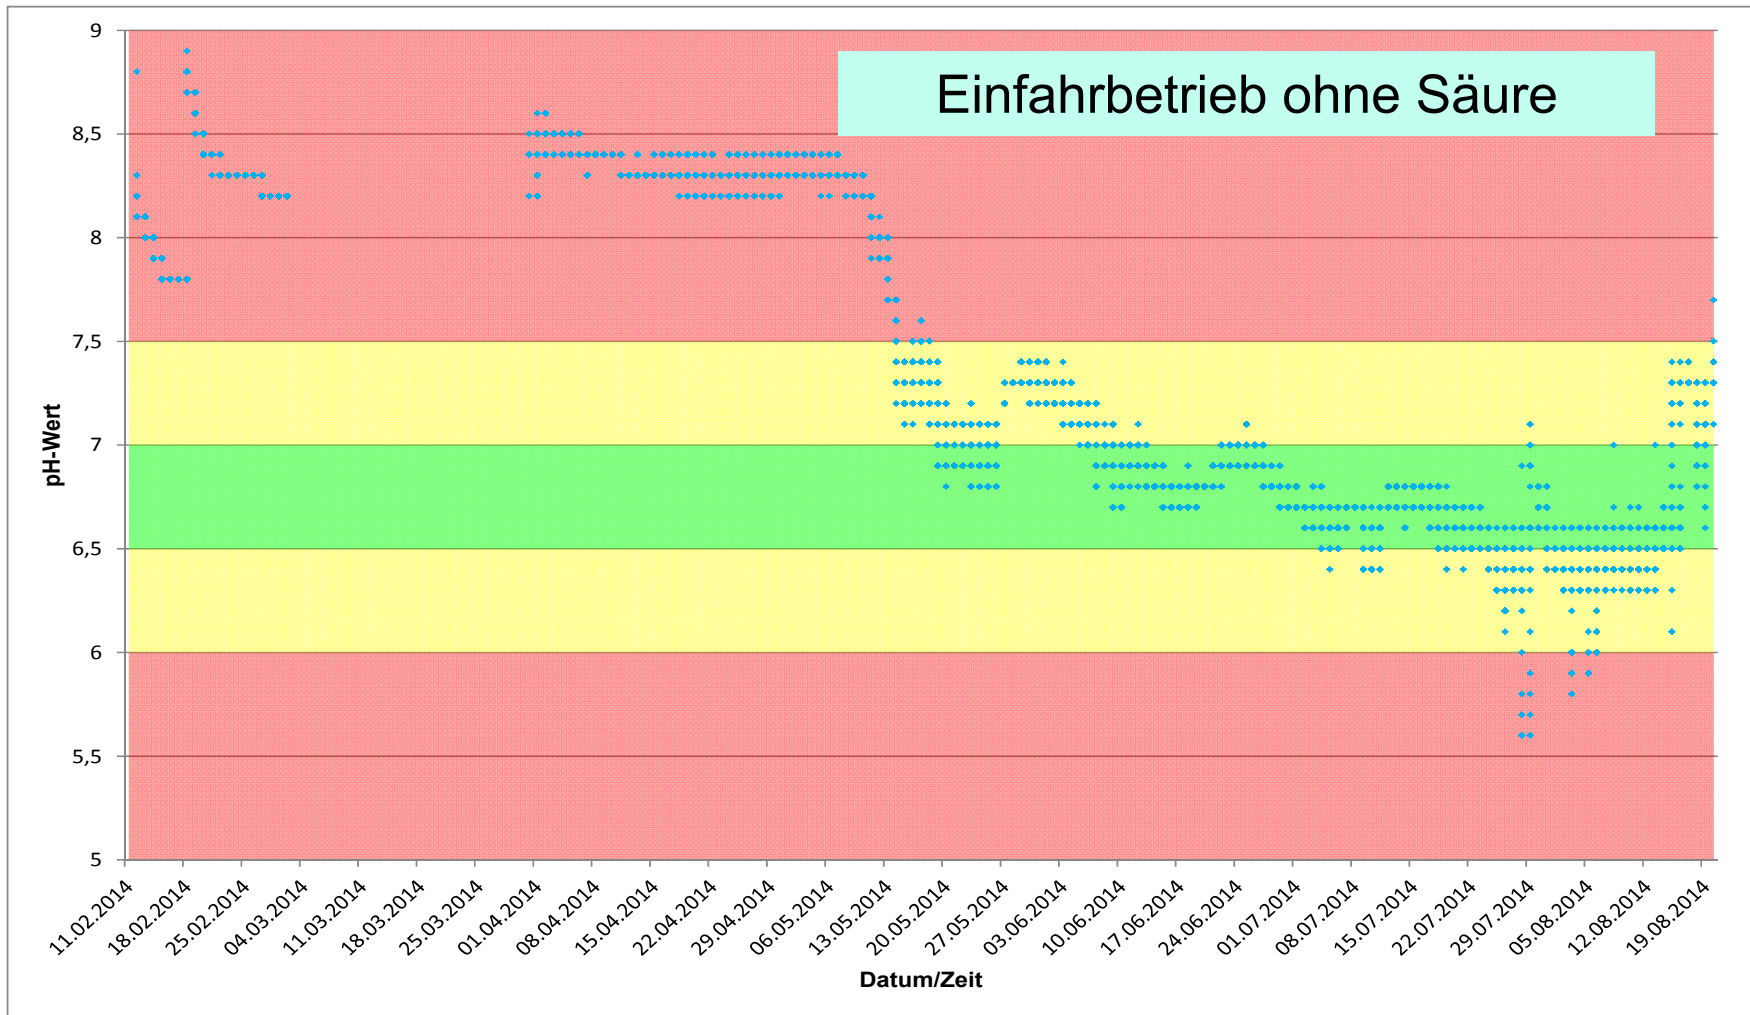
# Visualisierung eines EBTB Biowäscher pH-Wert Regelung suboptimal

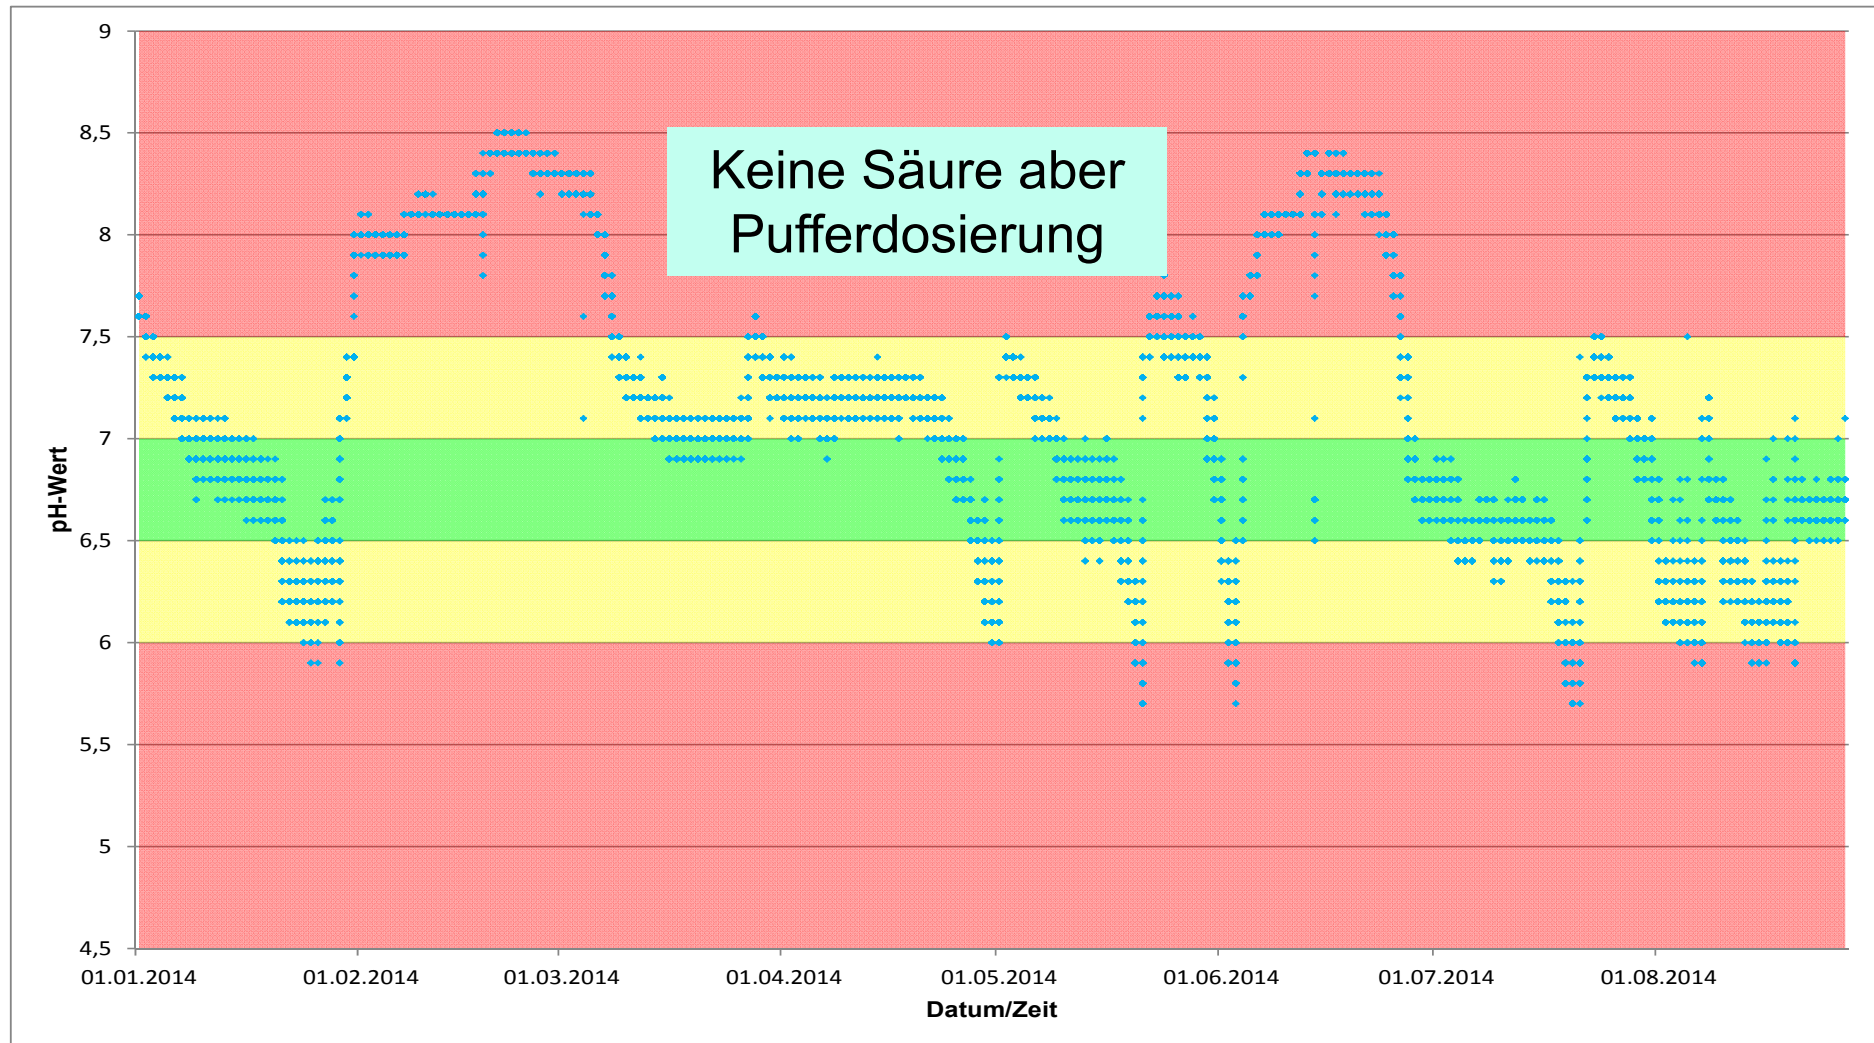
# Visualisierung eines EBTB Biowäscher pH-Wert Regelung suboptimal

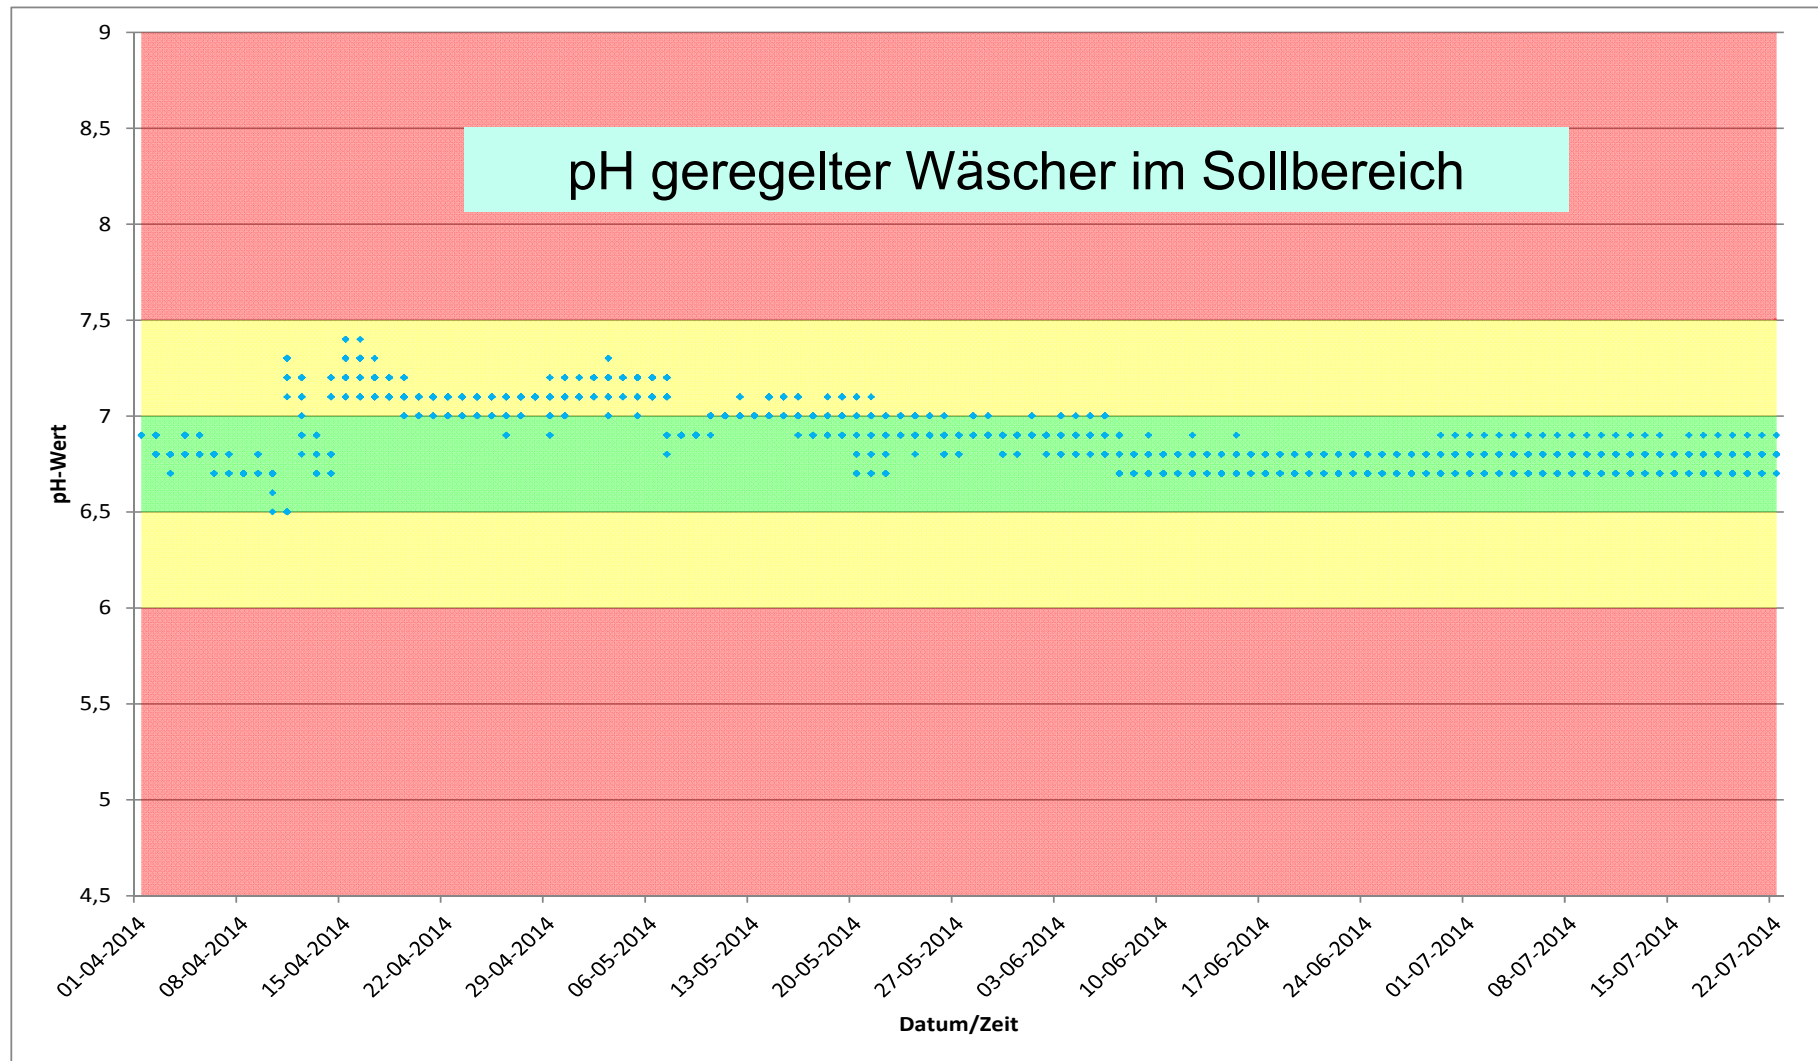
# Visualisierung eines EBTB Biowäscher

## pH-Wert Regelung in Ordnung

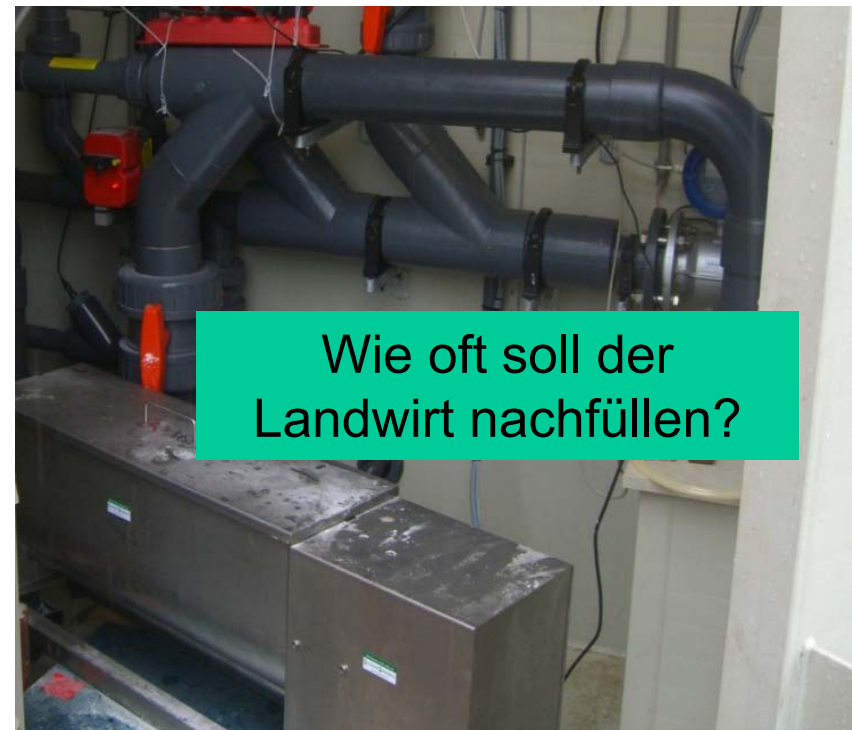
## Auch ein Rieselbettreaktor /Biowäscher braucht Säure und Laugen/Puffer

Puffer: 3,75 kg/MP a bis 14 kg MP/a  
(10 – 38 kg/Tag 960 Tiere)  
(Durchschnittsverbrauch –  
Mehrverbrauch in den Sommermonaten)

Kostenersparnis ~ 2800 €  
wenn unrechtmäßig kein Puffer  
eingesetzt wird

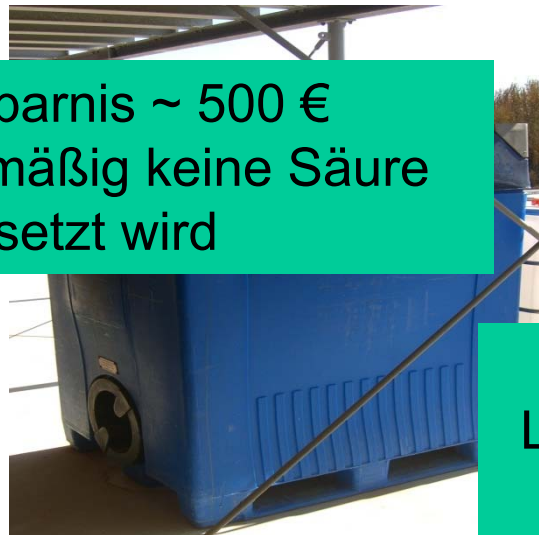
## Auch ein Rieselbettreaktor /Biowäscher braucht Säure und Laugen/Puffer

Säure: 1,37 kg /MP a  
(1m<sup>3</sup> Behälter/a 960 Tiere)

Kostenersparnis ~ 500 €  
Wenn unrechtmäßig keine Säure  
eingesetzt wird

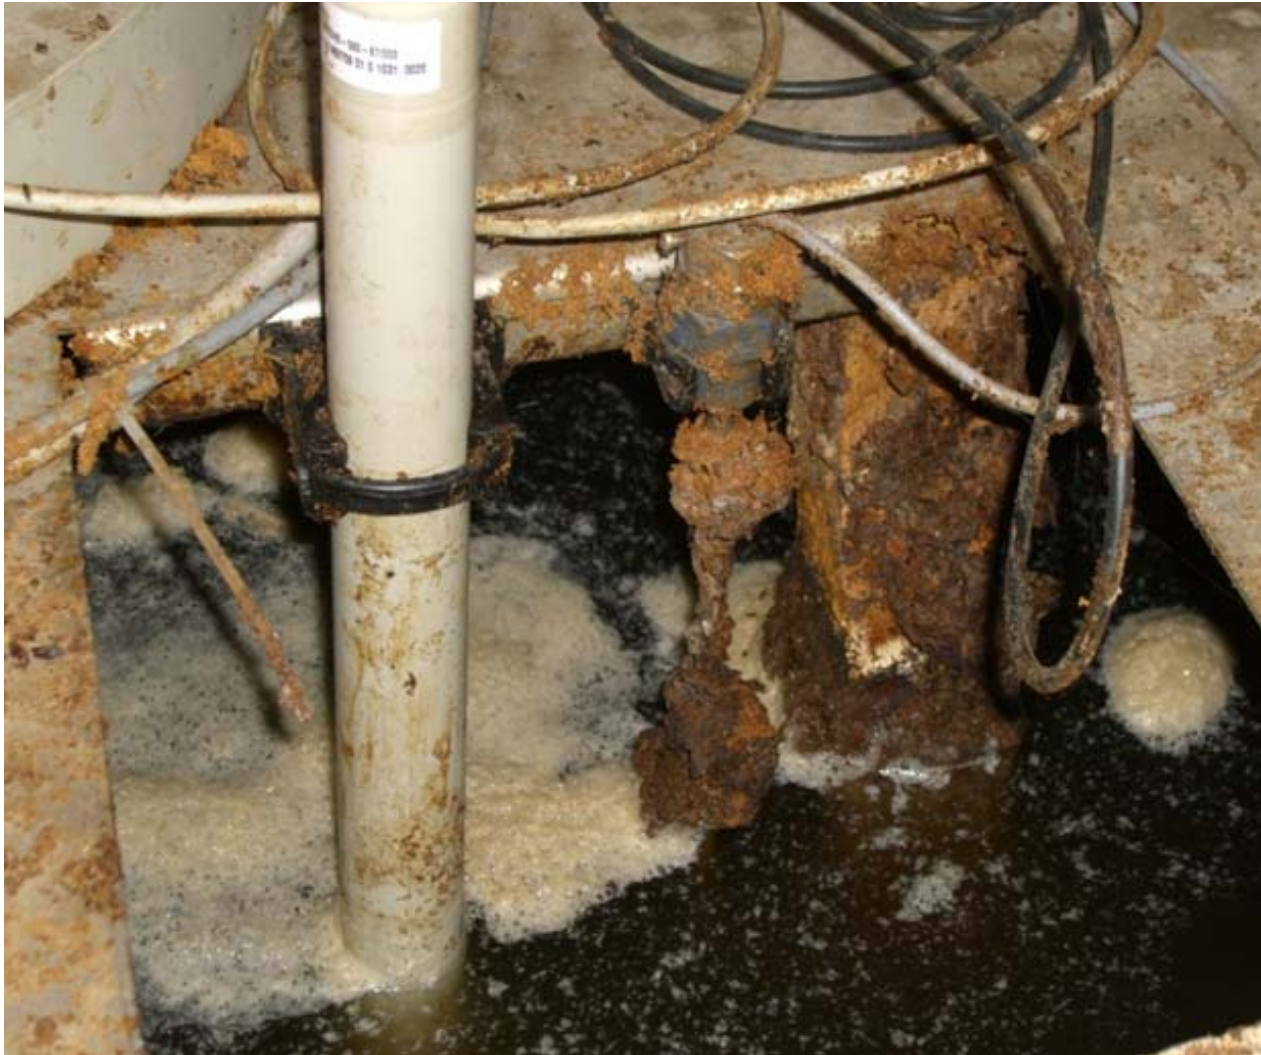
## Auch Grund einer falschen pH-Wert Messung:

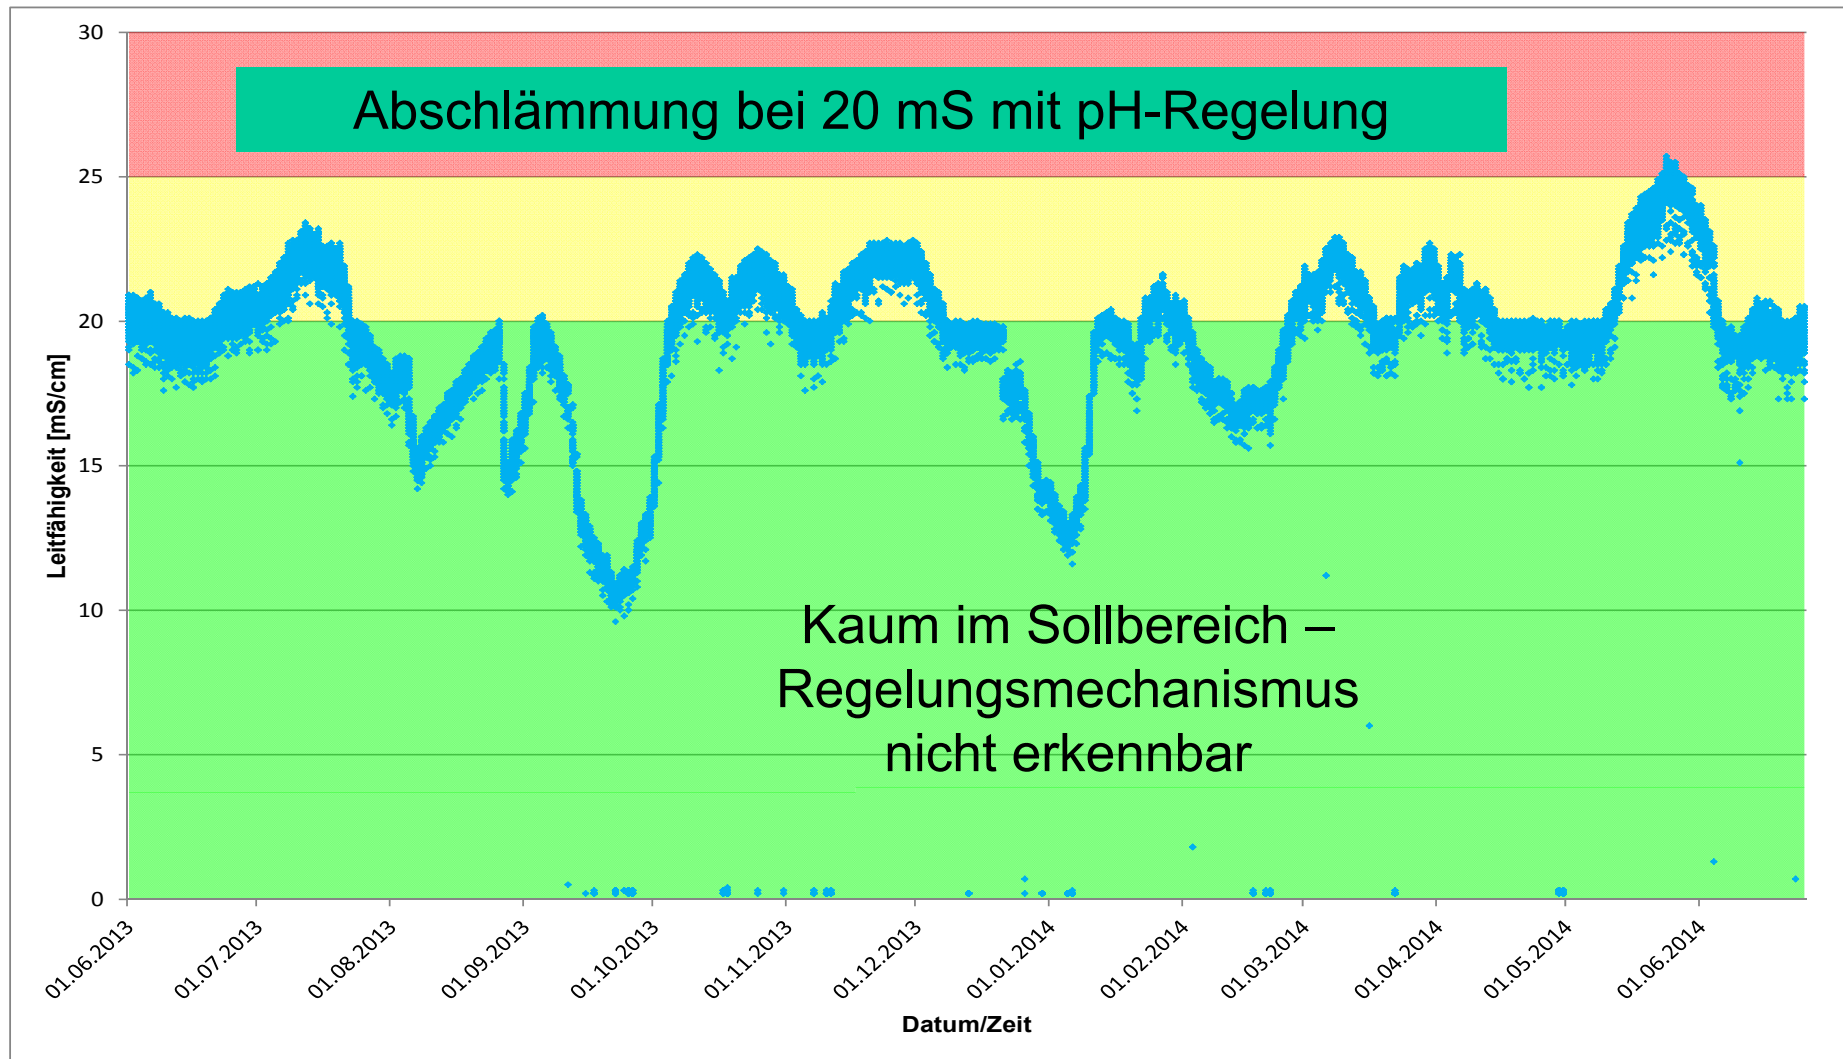
# Visualisierung des EBTB – Biowäscher

## Regelung der Abschlammung

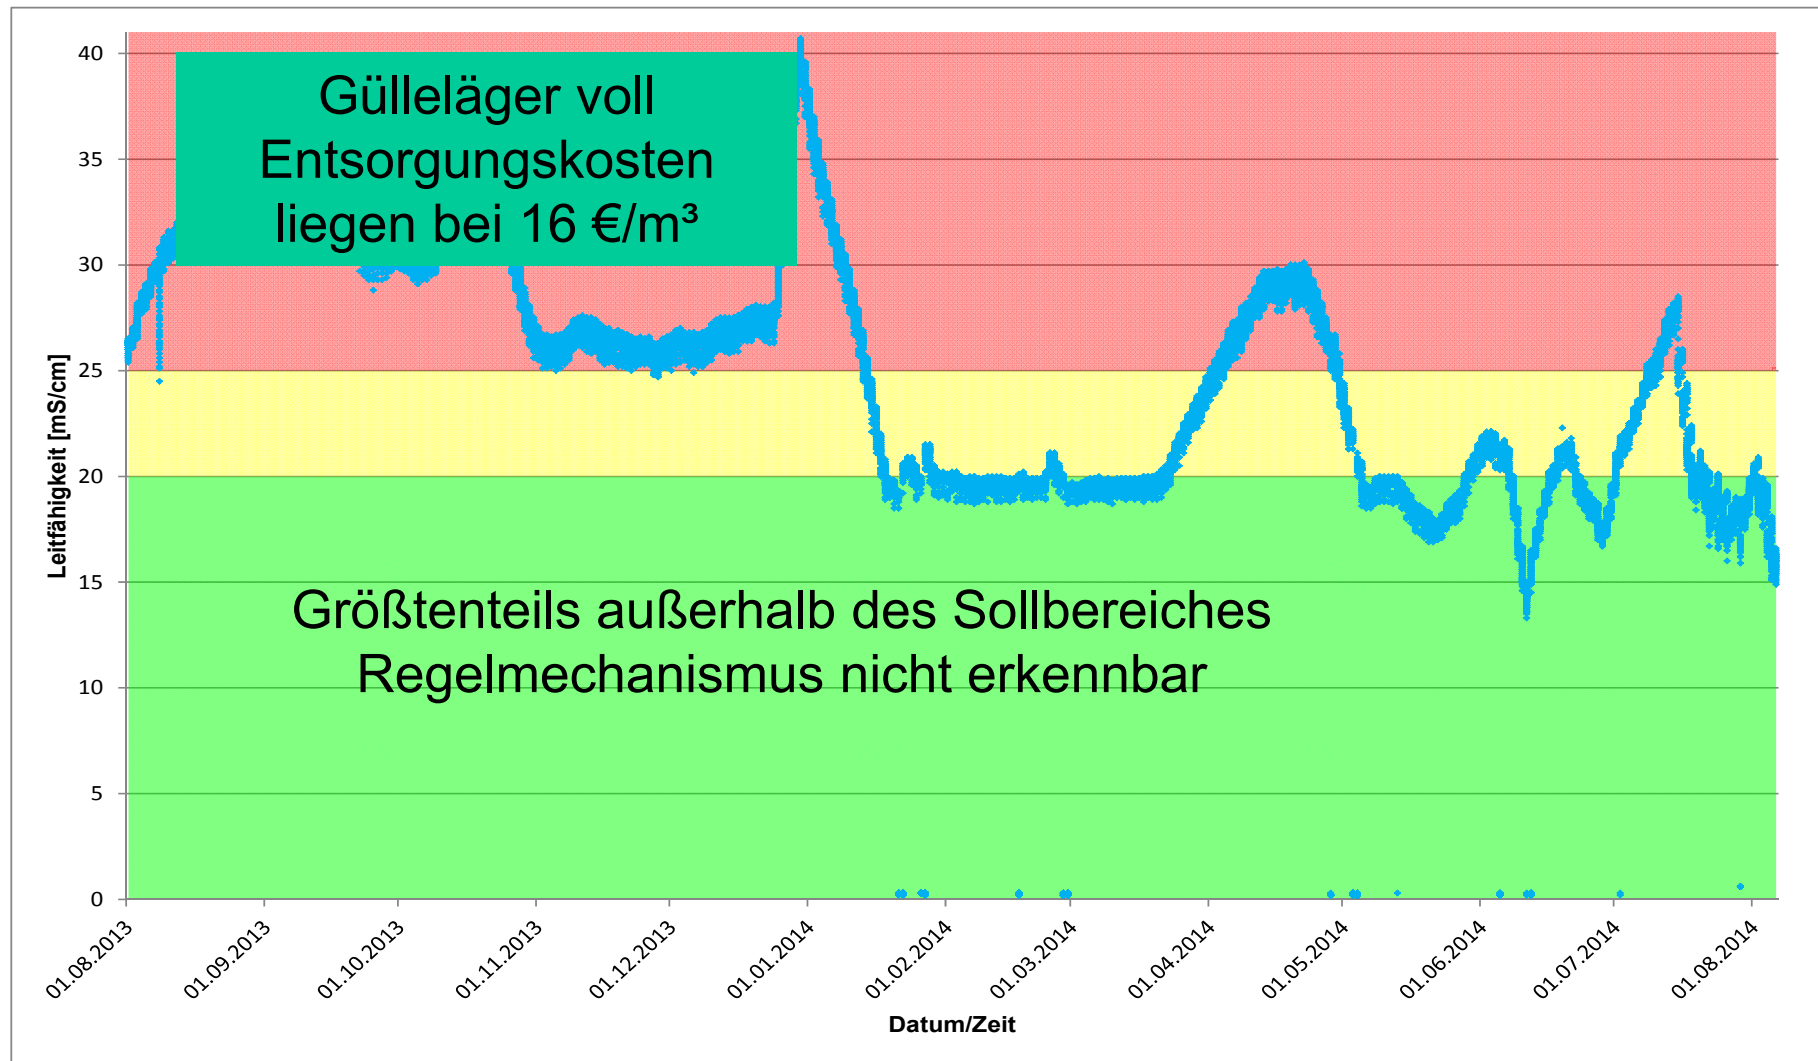
# Visualisierung des EBTB – Biowäscher

## Regelung der Abschlammung

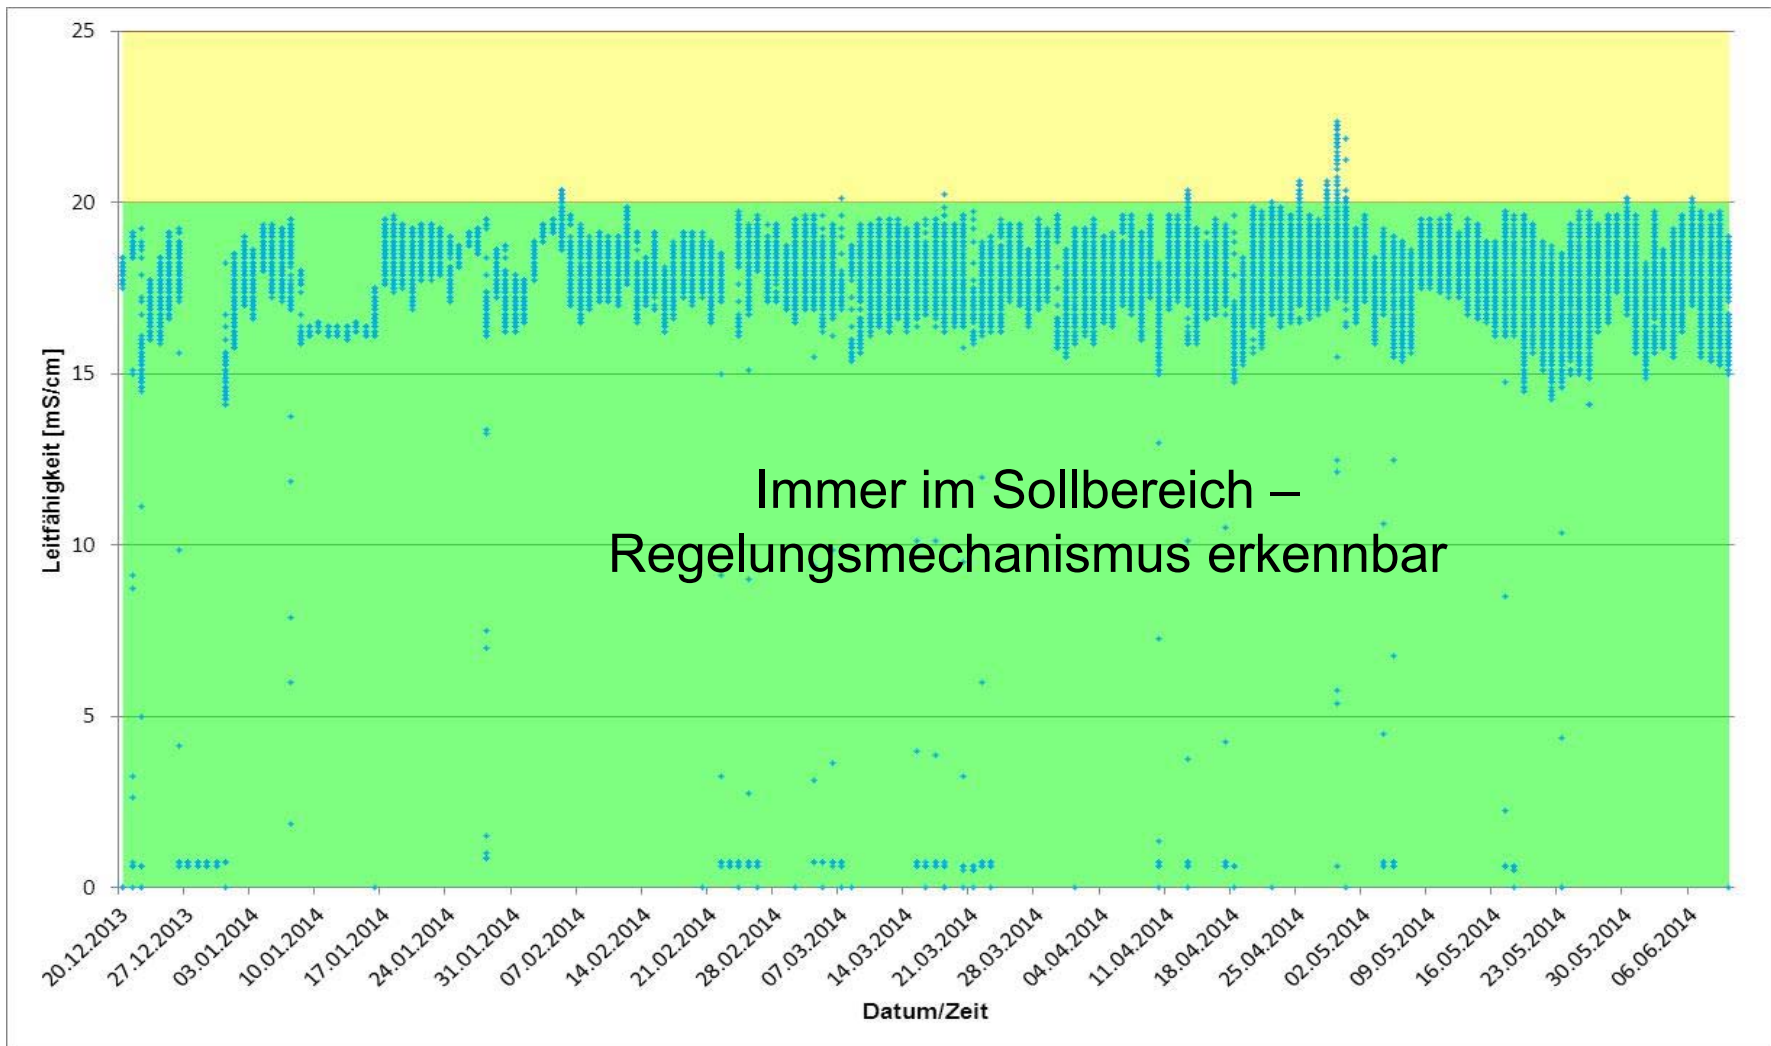
# Visualisierung des EBTB – Biowäscher

## Regelung der Abschlammung

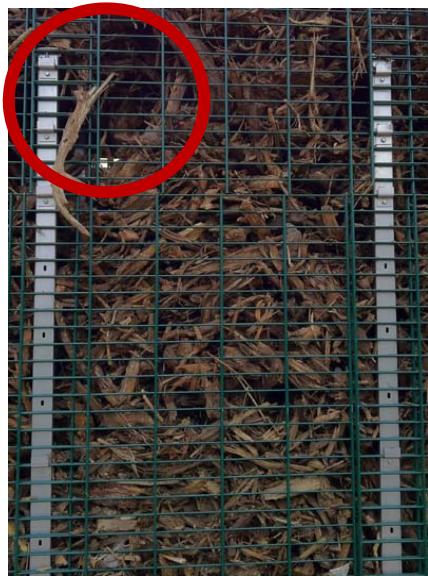
Durchbrüche

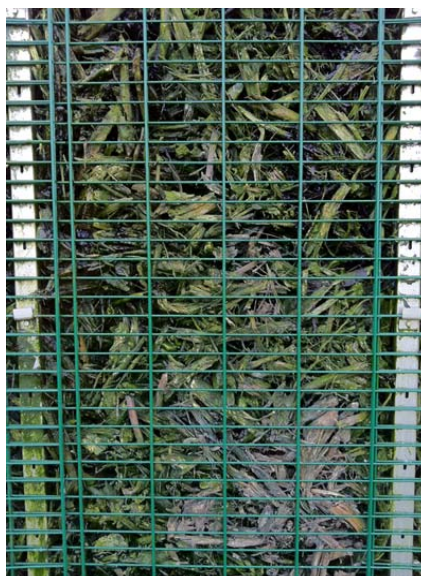
Algen / Salze

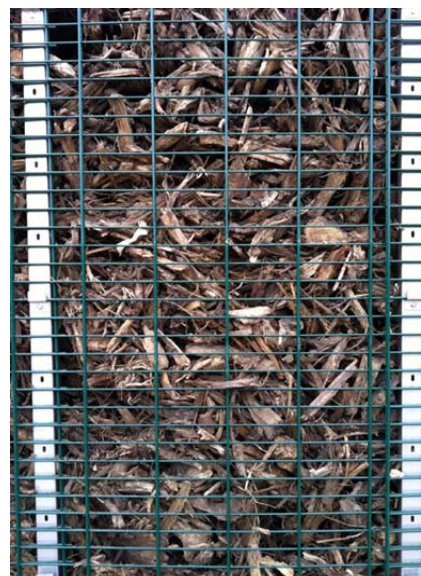
Austrocknung

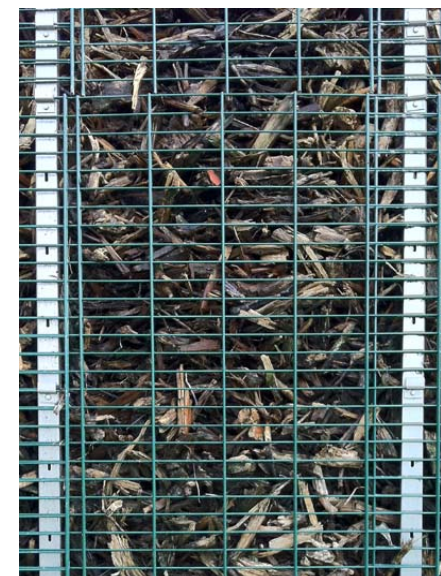
optimal
