# **Erfahrungen bei Bau und Überwachung von Abluftreinigungsanlagen in Niedersachsen**

**12. KTBL-Vortragsveranstaltung**

Lars Broer, LUFA Nord-West, Oldenburg

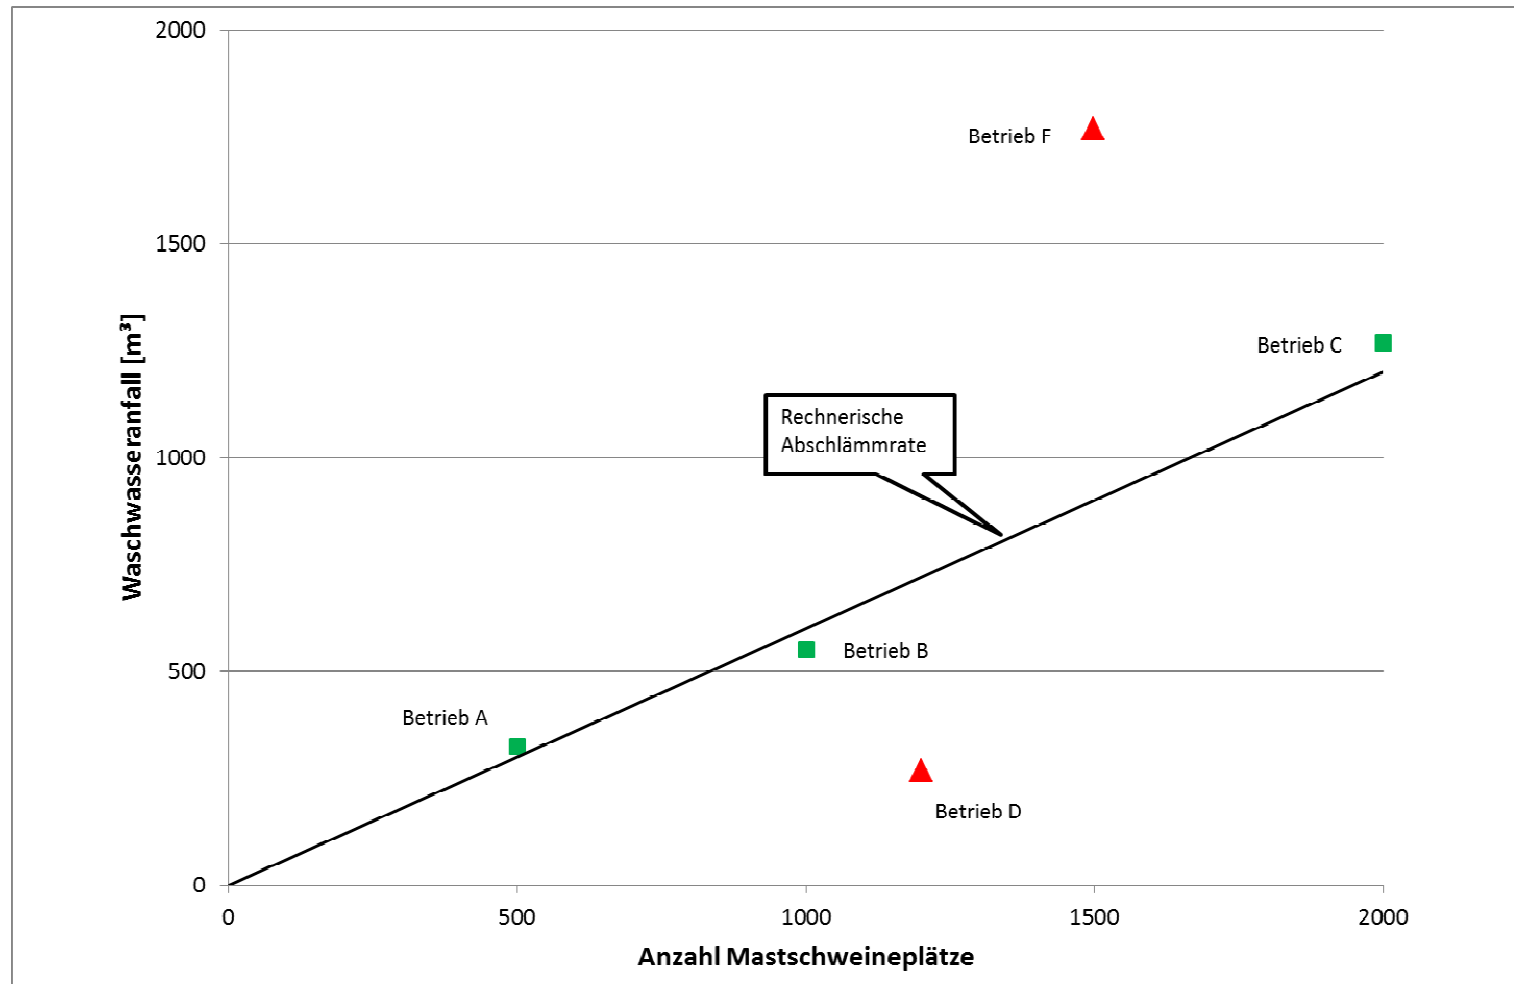
# Überbetriebliche Kenndaten

Beispiel: Abschlämmrate bei einstufigen Rieselbettfiltern
